**EXTRABLATT**

## GEMEINDENACHRICHTEN

FRÜHJAHR 2026

Nach der Restaurierung der Fenster und dem Aufarbeiten der Fassade in den Jahren 2021 bis 2023 haben wir von 2023 bis 2025 den ersten Bauabschnitt der Innensanierung durchgeführt.

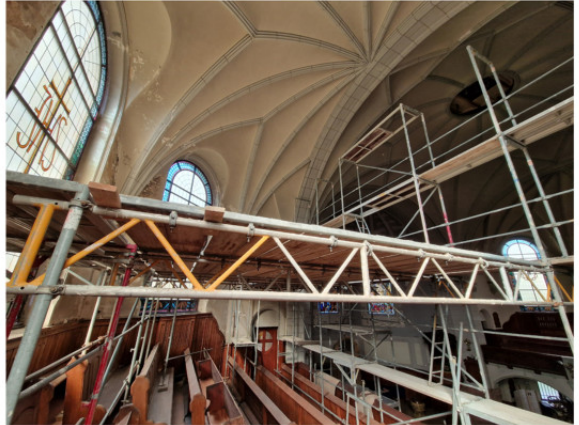
Empore West

Um die Wände und Gewölbe bearbeiten zu können, wurden Raumgerüste in der Kirche aufgebaut. Von hier aus konnten alle Oberflächen mit Rollgerüsten erreicht werden.

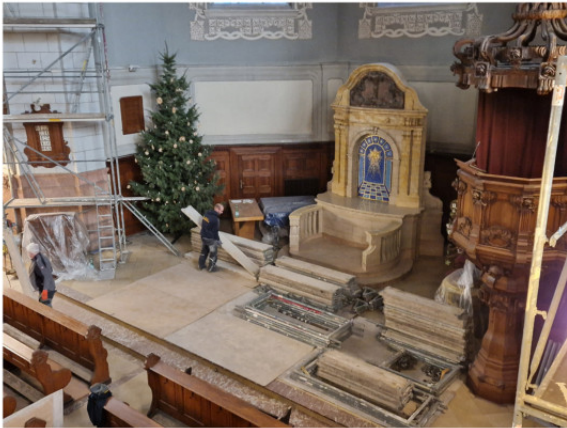
Beim Umsetzen des Gerüsts von der West- zur Ostempore diente der Altarraum als Zwischenlagerplatz.

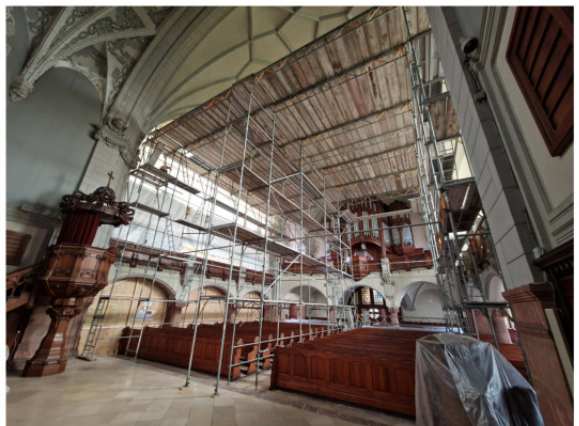
Von Mai bis August 2024 haben wir unter dem Gerüst im Mittelschiff Gottesdienst gefeiert.

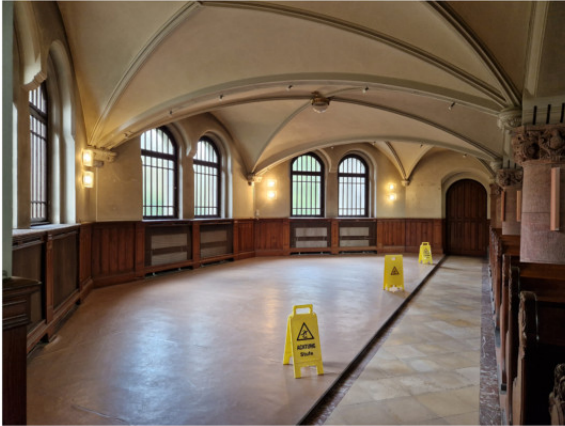
Seitenschiff West

Im Bestand gab es in den Seitenschiffen eine Stufe von 6 cm in Richtung Gang. Der Bodenbelag war ein abgenutztes Linoleum.

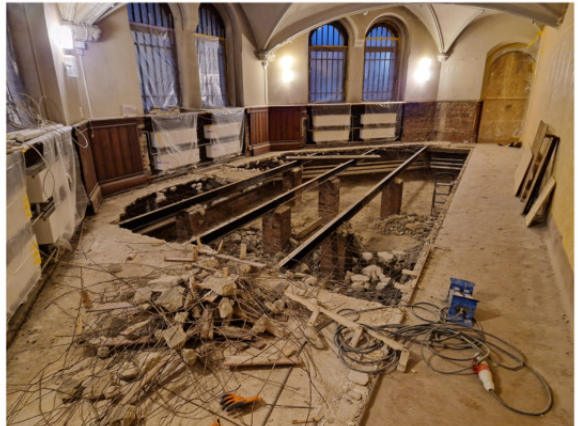
Seitenschiff West

Die Kellerdecken über dem Kriechkeller wurden abgebrochen, die historischen Stahlträger konnten repariert und erhalten werden.

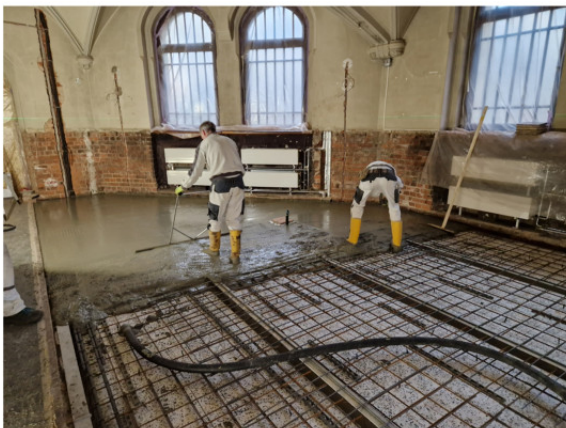
Seitenschiff West

Mit den neu eingebauten Kellerdecken gibt es keine Stufe mehr.

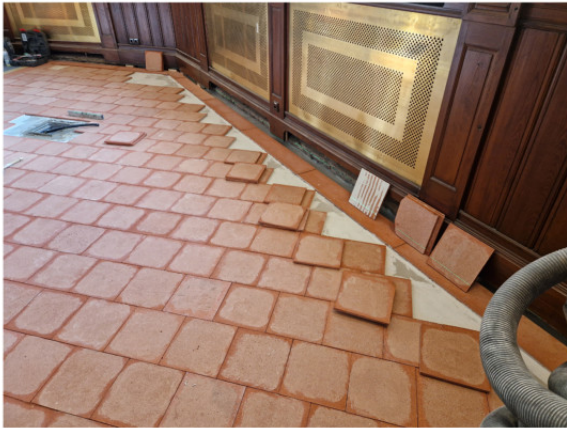
Seitenschiff Ost

Die Firma Foerg und Weisheit aus Stollberg im Erzgebirge war nach Analyse der historischen Steinholzplatten in der Lage, dem Original sehr nahe kommende Platten herzustellen.

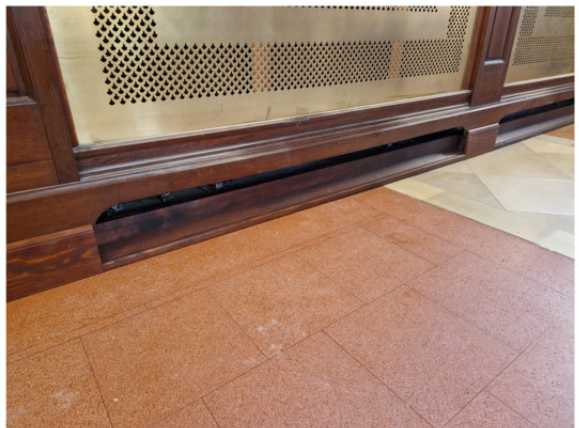
Das Seitenschiff Ost hat jetzt einen Bodenbelag, der dem Original entspricht. Im Seitenschiff West ist der durch eine andere Firma erstellte Belag misslungen. Er soll zu einem späteren Zeitpunkt gegen die gleichen Platten wie im Seitenschiff Ost ausgetauscht werden.

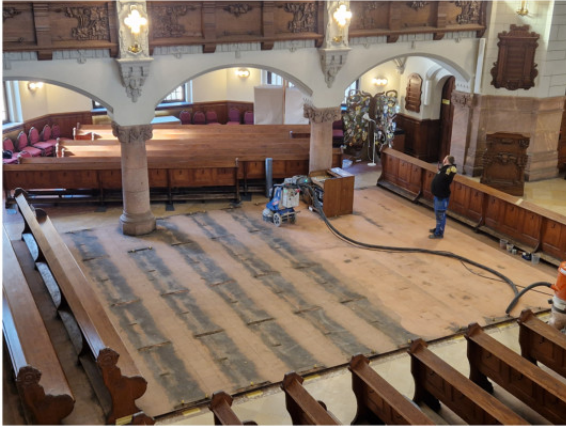
18.2.2025  
Mittelschiff  
Der gut erhaltene originale Steinholzboden im Mittelschiff brauchte nur abgeschliffen und neu versiegelt werden. Dazu wurden alle Kirchenbänke nacheinander abgeschraubt und zur Seite geräumt.

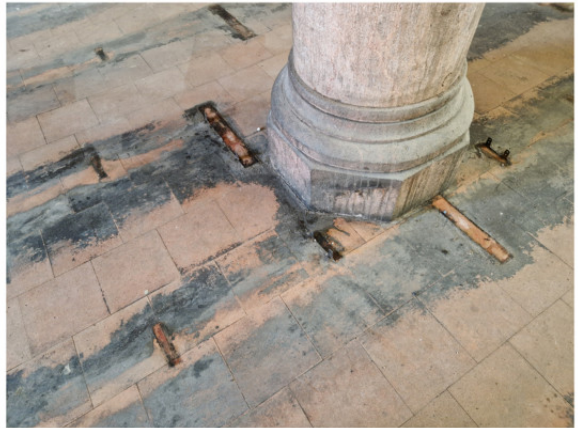
3.3.2025  
Mittelschiff  
Die starke Verschmutzung unter den Bänken ist auf die nicht materialgerechte Reinigung mit Bohnerwachs in früheren Zeiten zurück zu führen.

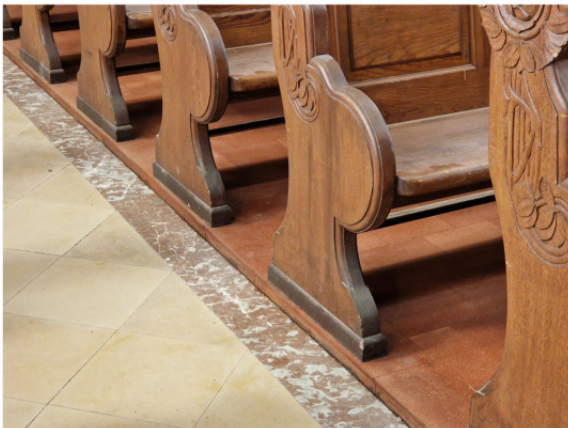
7.3.2025  
Mittelschiff  
Der nach der Bearbeitung zum Vorschein gekommene leuchtend orangene Farbton wird im Laufe der Zeit durch Benutzung wieder etwas grauer werden.

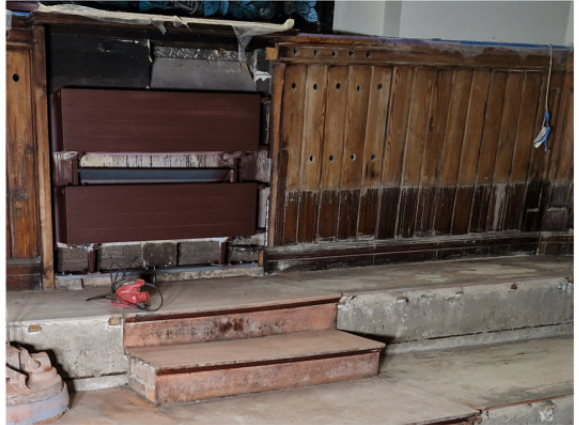
Empore West

Alle Holzverkleidungen und Bänke im Kirchenschiff wurden gereinigt, repariert und geölt. Die Heizkörper erhielten historisch korrekte Bekleidungen aus Holz bzw. Messingblech.

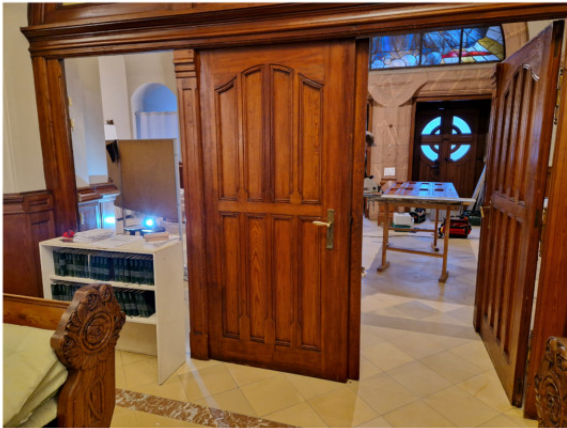
Brauthalle

Die Türen im Eingangsbereich wurden durch die Restauratoren Kirsten Liebe und David Jung-hans denkmalgerecht aufgearbeitet und repariert.

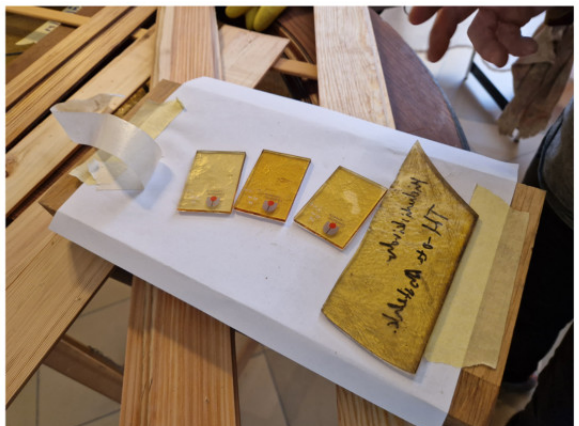
Brauthalle

Für die beschädigten Gläser der Türen konnte ein passendes Ersatzglas gefunden werden.

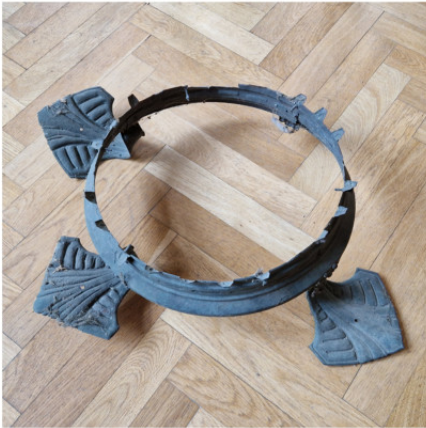
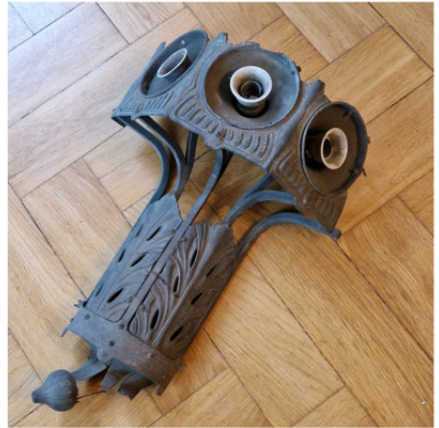
Brauthalle / Seitenschiffe  
Auf der Grundlage von nicht mehr restaurierbaren Fragmenten haben wir mit unserer Lichtdesigning Heike Baasch in enger Abstimmung mit der Denkmalpflege neue Wand- und Deckenleuchten entwickelt, die sich stilistisch an die Originale anlehnen.

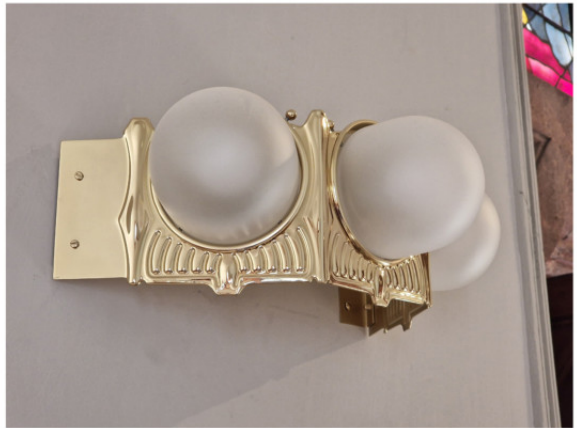
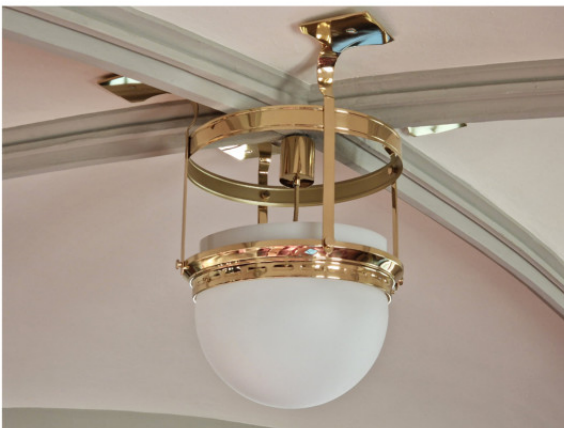
Seitenschiffe / Mittelschiff  
Die neuen Deckenleuchten unter den Emporen wurden um Strahler ergänzt, die indirekt die Decke aufhellen. Historische und moderne Beleuchtungen lassen sich separat schalten.

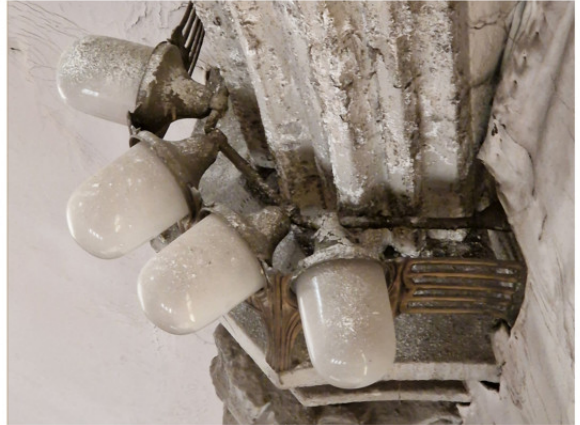
Empore West

An den gut erhaltenen Wandleuchten auf den Emporen und den Brüstungskreuzen wurden im Laufe der Zeit einige Abdeckgläser durch unpassende Gläser mit falschen Proportionen ersetzt.

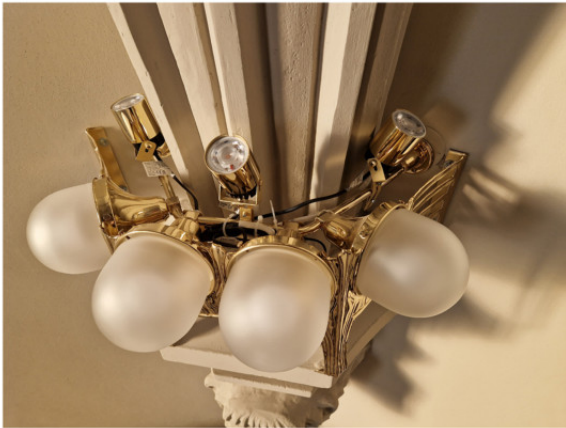
Empore West

Wir haben Abdeckgläser in historisch passender Form nachfertigen lassen. Außerdem wurde eine indirekte Beleuchtung des Deckengewölbes ergänzt.

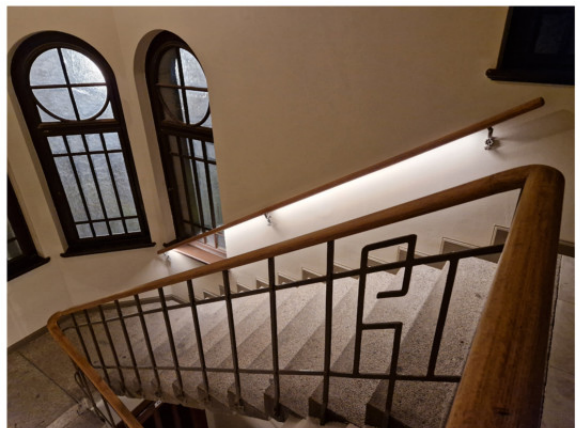
Treppenhaus Süd/ West

Die häufig genutzten Treppenhäuser im Eingangsbereich haben einen Leuchtstreifen in den Handläufen erhalten, um die Sicherheit zu erhöhen.

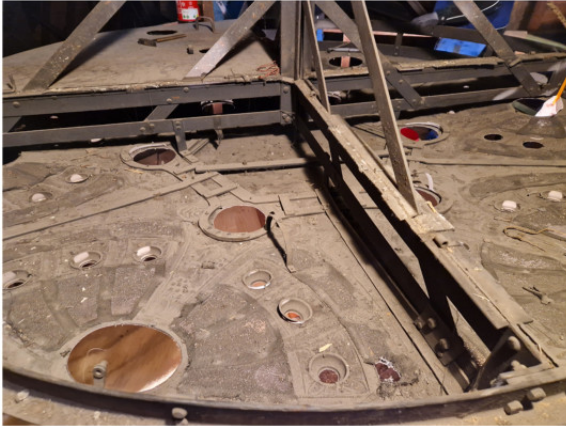
6.2.2024  
Dachboden  
Von der zentralen Deckenleuchte waren fast alle Messingteile im Original erhalten. Zur Technik gab es nur noch ein paar wenige Aufzeichnungen aus der Bauzeit.

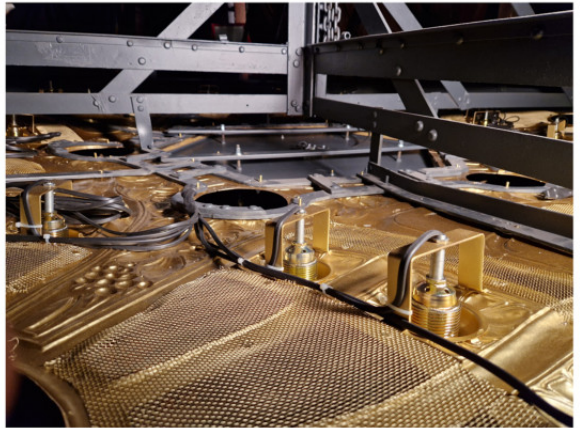
23.10.2024  
Dachboden  
Die Leuchten Manufaktur Wurzen - durch die übrigens schon 1904 diese Leuchte gebaut wurde - hat alle Messingteile aufgearbeitet und ergänzt und die Technik nach den alten Aufzeichnungen neu hergestellt.

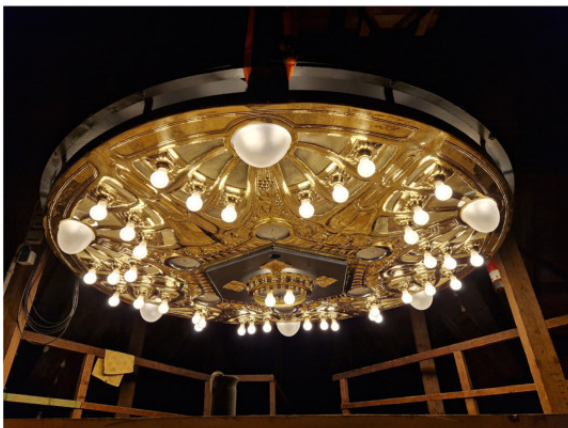
25.10.2024  
Dachboden  
Die einzelnen Lichtquellen sind in drei Gruppen schaltbar. Sechs Teilleuchten lassen sich stark hochdimmen. Außerdem wurde eine kleine Öffnung ergänzt, durch die der Adventsstern abgehängt werden kann.

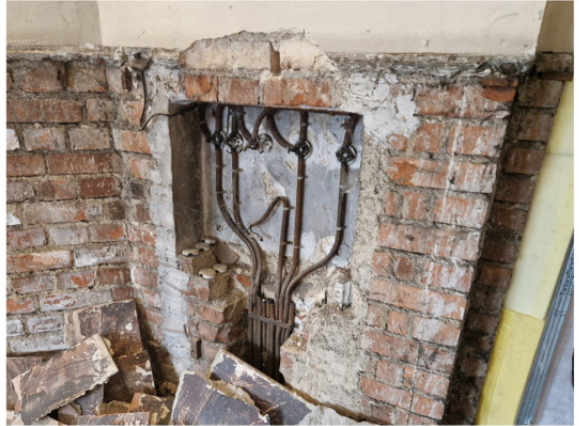
Seitenschiff West

An vielen Stellen haben wir neben Verkabelungen aus der DDR-Zeit auch Installationen von 1904 vorgefunden. Sie wurden durch die Firma Sonnek aus Schmölen komplett ersetzt.

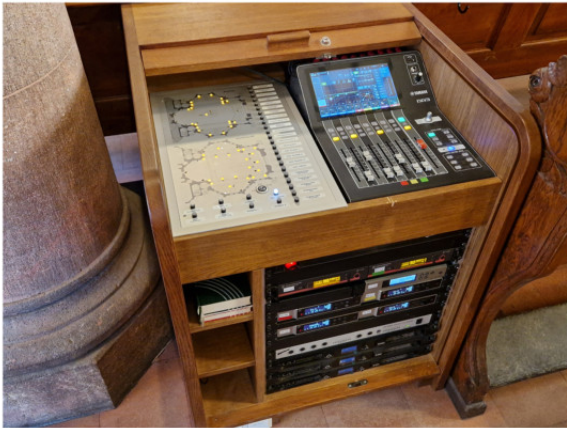
Mittelschiff

Am neuen Bedienpult lassen sich sowohl die Tonanlage mit neuen Lautsprechern als auch die Beleuchtung des Kirchenschiffes steuern.

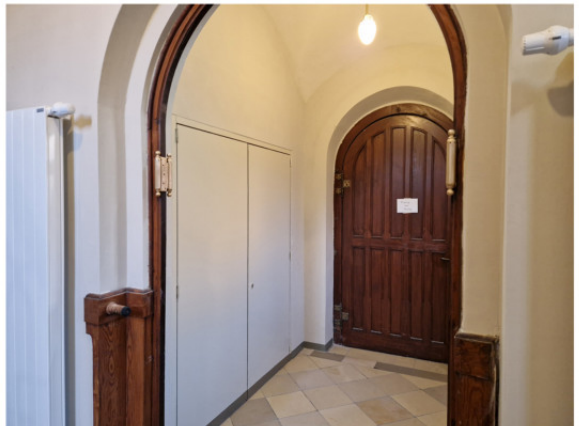
Nebeneingang Ost

Der Hausanschluss und der Hauptsicherungskasten wurden zusammen gefasst und sind hinter einer Brandschutzbekleidung verschwunden.

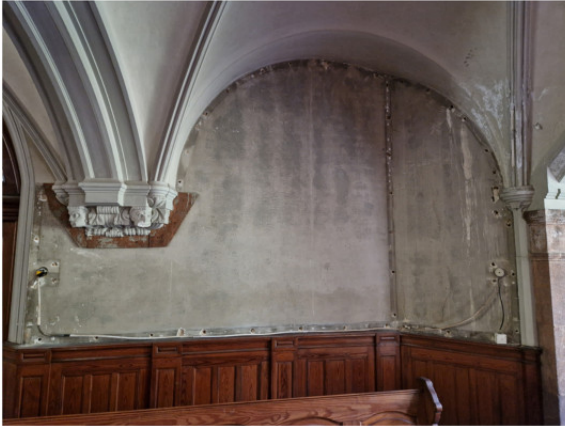
23.7.2024  
Mittelschiff  
Alle Leinwandbespannungen an den Seitenwänden wurden abgenommen und die Putzflächen wurden ausgebessert.

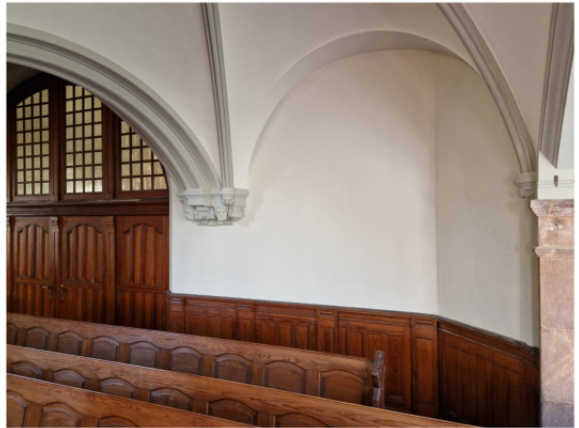
25.10.2024  
Mittelschiff  
Der Anstrich wurde von Malermeister Jürgen Lenz aus Großpösna nach restauratorischem Befund erstellt.

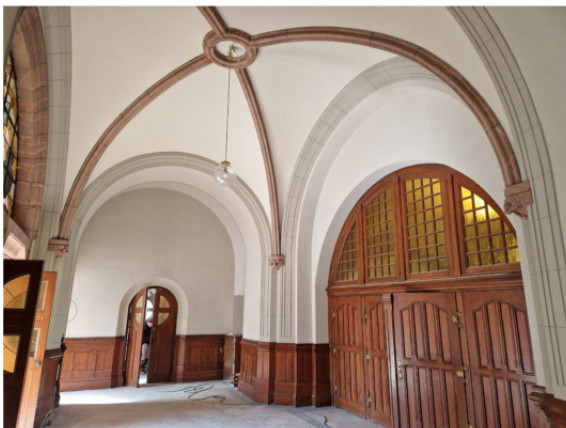
7.3.2025  
Brauthalle  
Die Brauthalle erstahlt jetzt in den gleichen Farben, wie das Mittelschiff.  
Für die Neuinterpretation eines zentralen Leuchters fehlt zur Zeit leider das Geld. Hier hängt übergangsweise noch eine letzte Kugelleuchte aus der DDR-Zeit.

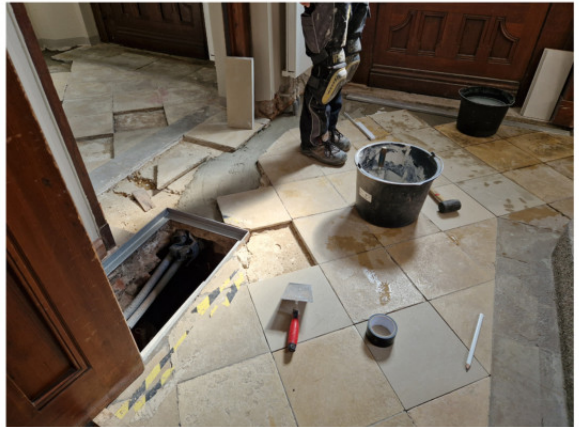
18.6.2025  
Nebeneingang Ost  
Im Eingangsbereich wurden  
schadhafte Platten ausgetauscht.

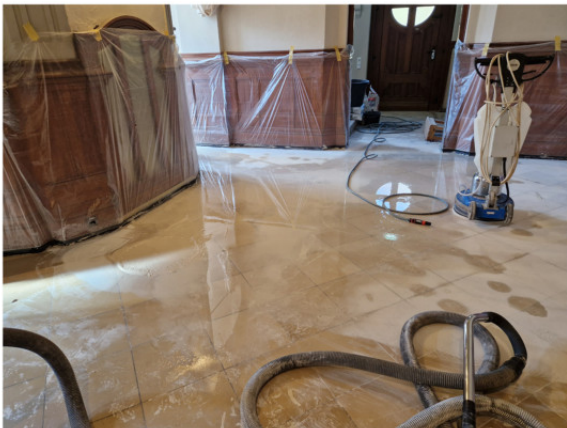
3.9.2025  
Brauthalle  
Die Solnhofer Platten wurden  
neu verfugt, abgeschliffen und  
versiegelt.

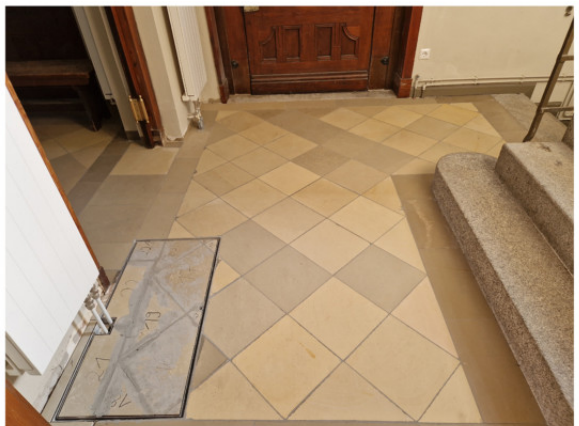
11.12.2025  
Nebeneingang Ost  
Auch die Abdeckungen der  
Öffnungen in den Kriechkeller  
wurden mit Solnhofer Platten  
belegt.

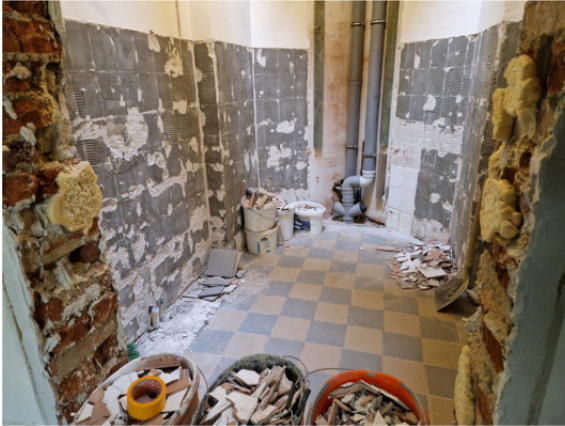
zwischen Sakristei und Ostkapelle  
Für den Umbau des ehemaligen  
Kindergarten-WCs zu einem  
barrierefreien WC konnten wir  
Fördermittel aus dem Programm  
„Barrierefreies Bauen - Lieblings-  
plätze für alle“ des Landes Sachsen  
bekommen.

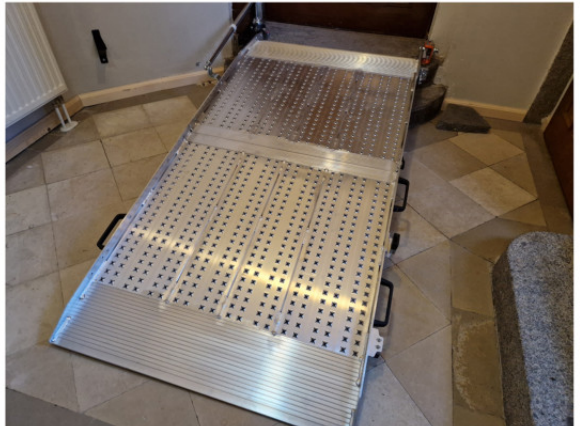
Treppenhaus Nord-Ost  
Mittels einer schwenk- und  
klappbaren Rampe lassen sich  
die zwei Stufen zwischen  
Kirchenschiff und Ostkapelle  
überwinden.

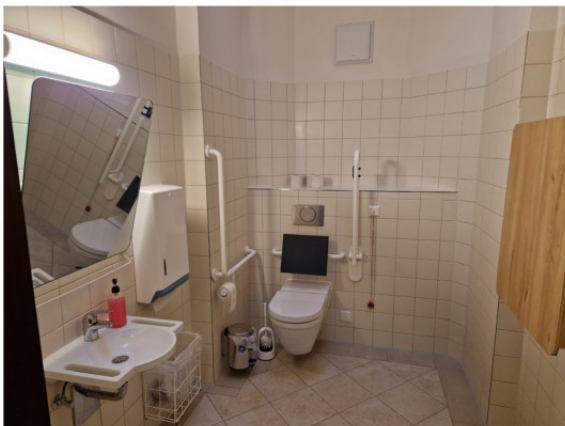
zwischen Sakristei und Ostkapelle  
Die Gestaltung der Wand- und  
Bodenfliesen orientiert sich am  
historischen Gebäude.  
Auch einen Wickelplatz konnten  
wir realisieren.

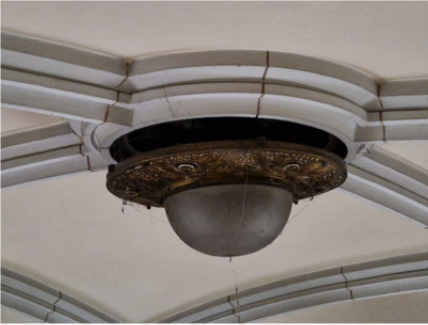
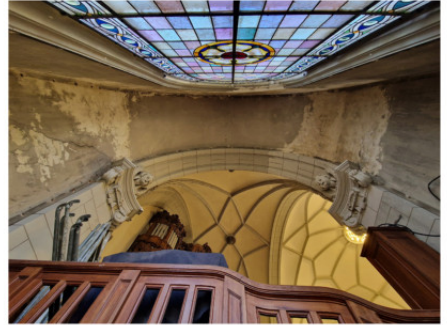
### Orgelempore:

Putzschäden ausbessern, Ausmalung restaurieren, historische Leuchten restaurieren, moderne Beleuchtung ergänzen, Orgel reinigen

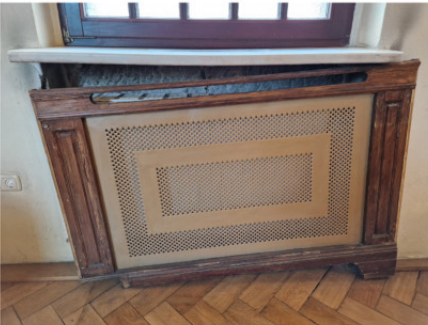
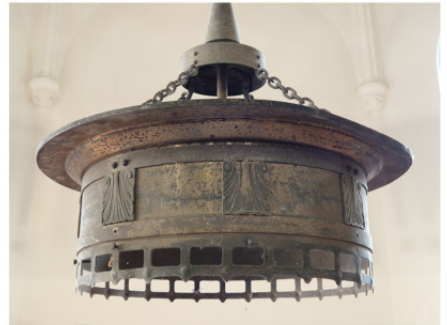
### Sakristei und Kapellen:

historische Holzbekleidungen aufarbeiten, Fensterbretter stilecht anpassen, historischen Leuchter und Ausmalung restaurieren, moderne Beleuchtung ergänzen

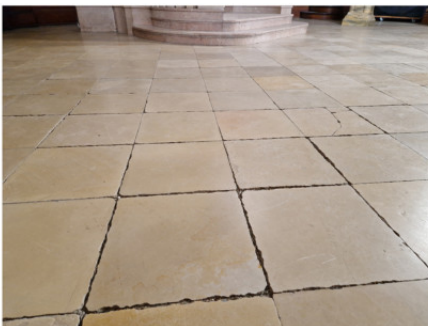
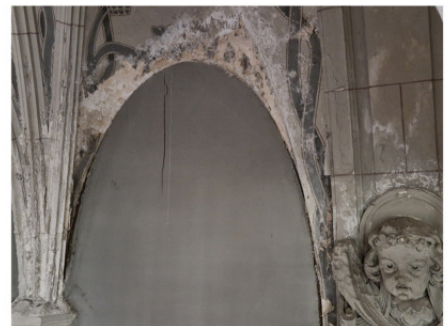
### Altarraum:

alte Leinwände abnehmen, Putzschäden ausbessern, Ausmalung restaurieren, Fußboden aufarbeiten, konstruktive Schäden im Boden beheben

Im Altarraum vermuten wir hinter den Leinwänden von 1912 die originale Ausmalung der Wände von 1904. Die Leinwände werden abgenommen, die Originalausmalung soll wieder hergestellt werden. Im Fußboden des Altarraums sind große Fugen zwischen den Solnhofen Platten zu sehen, die auf ein konstruktives Problem darunter hinweisen. Auch auf der Orgelempore werden die letzten Leinwände abgenommen. In den Deckengewölben wird der Putz erneuert. Auch hier wird die Ausmalung nach restauratorischem Befund ausgeführt werden. Ein wichtiger Punkt ist die Restaurierung der historischen Leuchten sowie die Komplettierung der modernen Beleuchtung. In den Kapellen und der Sakristei steht die Restaurierung von zahlreichen Holzoberflächen im Mittelpunkt.
